Revisando el Palacio Xunantunich: Las Excavaciones del 2003

Año de Investigación: 2003

Ubicación: Belice **Sitio**: Xunantunich

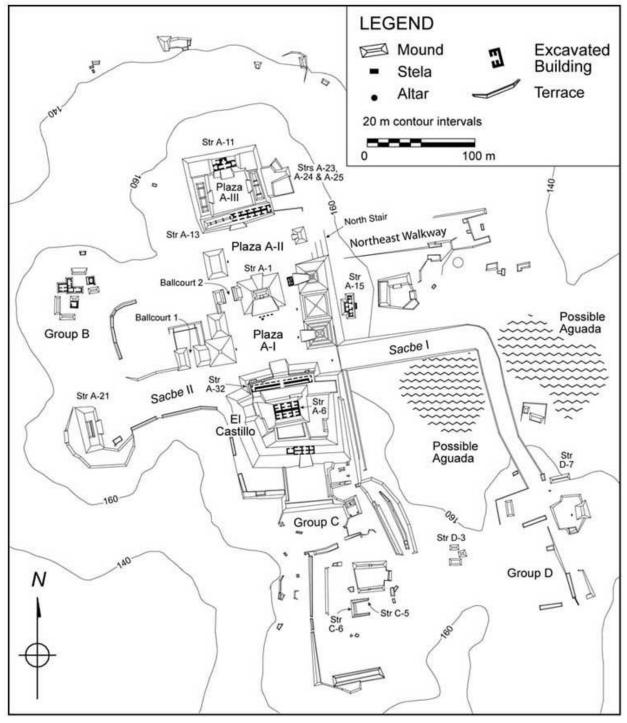
Figura 3. Xunantunich.

La entrada a Xunantunich desde el valle Mopan era por vía el Complejo Noreste (Figura 3), un pasaje pavimentado que guía a la Plaza A-II (Keller 1995). Todo el lado norteño de la Plaza A-II era dominada por la plataforma elevada de la Estr. A-13, la que ha estado visualmente prominente a la llegada de visitantes. Además, la escalera guiando a la Estr. A-13 hubiera sido accesible fácilmente, sugiriendo que por lo menos algunas de las actividades en la Estr. A-13 y los espacios arquitectónicos alcanzados a través de la Estr. A-13 eran medio para un segmento relativamente largo de los visitantes públicos.

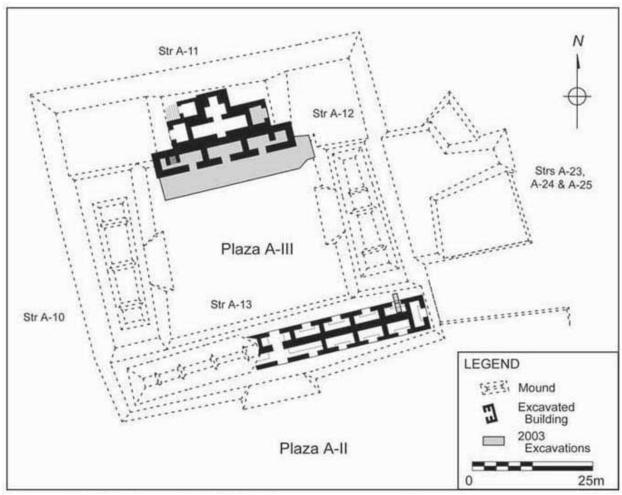
Figura 4. El complejo de Palacio de Xunantunich.

El palacio de Xunantunich consta de cuatro estructuras enfocadas alrededor de la Plaza A-III, como también un complejo auxiliar inmediatamente al este (Figura 3 y Figura 4). Las excavaciones en la Plaza A-III empezaron con la expedición de Thomas Gann (1925) en 1924. Después se dirigieron más investigaciones enfocadas por Euan MacKie (1961, 1985) en 1959-1960, y después, por investigadores del Departamento de Arqueología de Belice a través de los años 1980. XAP instituyó un programa sistemático para entender el complejo en 1994 (Harrison 1996; Jamison y Wolff 1994; Yaeger 1997), enfocándose en las Estructuras A-11 y A-12. Finalmente, en el 2002 y 2003, el Proyecto de Desarrollo de Turismo del Gobierno de Belice, dirigido por Jaime

En el 2003, Yaeger propuso regresar al palacio Xunantunich para completar la excavación del edificio inferior de la Estr. A-11 y excavar una trinchera de prueba en la Estr. A-13 (mostrada en gris sobre la Figura 4). Esta investigación era fundamentalmente una empresa colaborando con el Proyecto de Desarrollo de Turismo de Belice, la que trajo preguntas de investigación relacionadas con la conservación del sitio y el desarrollo del turismo. En las excavaciones de la Estr. A-11, buscamos artefactos *in situ* y rasgos que nos permitieran comprender mejor las actividades que ocurrieron en los cuartos inferiores del edificio. Aclarando el edificio inferior, también esperamos reconstruir más precisamente la manera en que el ambiente construido del palacio encausó los movimientos de la gente y formó sus interacciones con las políticas del gobernador y otros miembros de la corte gobernante. Finalmente, esperamos

La entrada principal a la Plaza A-III, el corazón del complejo palaciego, es una sola entrada grande localizada en el punto medio de la Estr. A-13 y flanqueada por cuartos pequeños (Figura 4). Esta entrada creó un segundo nivel de acceso a la corte, como la

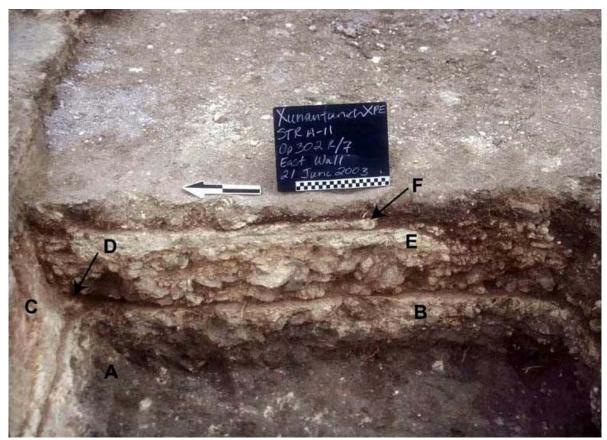
Figura 5. Op 302R: Perfil oriental de corte a través del suelo de la plaza. A = Pasible entierro A-horizonte; B = Primer suelo de Plaza A-III; C = Primera Escalera fronteriza de la Estr. A-11; D = Pepa sellando la unión de la escalera fronteriza y la superficie de la plaza; E = Segundo suelo de la plaza; F = Re-enyesando el suelo segundo de la Plaza A-III.

El primer paso en el proceso de construcción fue nivelar el área debajo de la Plaza A-III añadiendo relleno artificial que consistía de marga y pedazos grandes de cascote de caliza. El resultado fue amplio, elevó la superficie encima de la cual se levantaron versiones anteriores de las Estr. A-10, A-11, A-12, A-13, se pavimentó el área entre ellas para formar la Plaza A-III. El Maya extendió la mayoría del relleno en la esquina suroeste de la Plaza A-III, donde lechos de rocas eran significativamente más bajas que en otras áreas. En el sector noreste de la Plaza A-III y debajo de las Estructuras A-11 y A-12 adyacentes, casi no se necesitó relleno para nivelar la superficie de la plaza. En esta área del complejo, cubrió actividad del edificio del Clásico Tardío pero aparentemente no perturbó una ocupación Pre-Clásico Medio anterior, cuyos restos se encontraron bien conservados bajo una matriz oscura que es como un entierro A-Horizonte que representa la superficie de la tierra en el tiempo de la construcción Clásica Tardía (vista en la Figura 5, abajo).

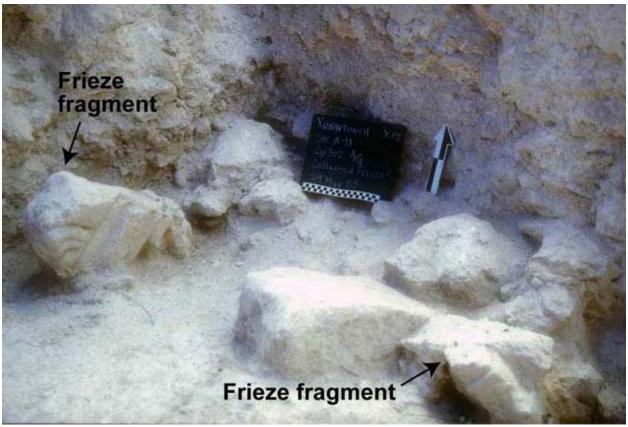
Figura 6. Op 302A/4: Colapso arquitectónico, incluyendo dos pedazos de friso de escultura, probablemente de la fachada del edificio superior de la Estr. A-11.

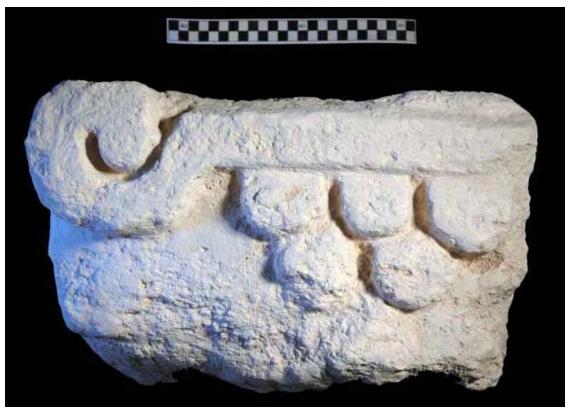
Figura 7. Fragmento de arquitectura de friso encontrado en el colapso de la Estr. A-11.

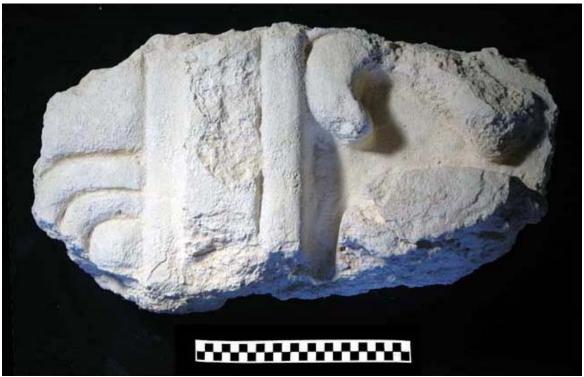
Figura 8. Fragmento de arquitectura de friso encontrado en el colapso de la Estr. A-11.

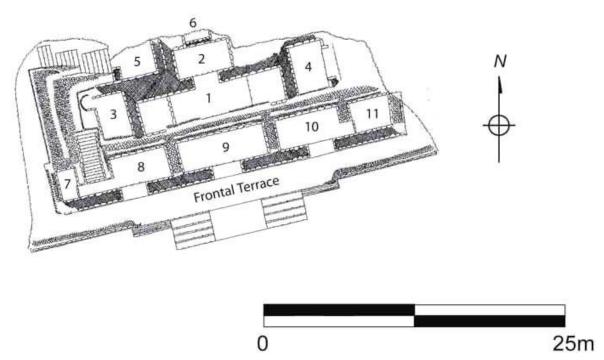
Figura 9. Plano de la Estr. A-11 siguiendo la excavación. Dibujo por Bernabé Camal, Jr., y Jorge Can, cortesía del Dr. Jaime Awe y el Proyecto de Desarrollo de Turismo del Gobierno de Belice.

El edificio más bajo consistió de una galería de cinco cuartos asequibles por tres entradas que se abrían a una terraza frontal amplia (Figura 9, Figura 10 y Figura 11, abajo). La entrada central guió al cuarto central grande, Cuarto 9, cuyo suelo estaba levantado por encima de la superficie de la terraza frontal. Las entradas flanqueadas al oriente y occidente de la entrada central proporcionó acceso a los cuartos más pequeños en cualquiera de los lados del cuarto central, el que también se caracterizó por superficies de suelo interior levantadas. Dentro de estos cuartos flanqueados, entradas interiores guiaron a cuartos todavía más pequeños, localizados en los extremos laterales del edificio. En el cuarto occidental, una escalera interior muy empinada con un techo abovedado de ménsula guió del pasaje interior para emerger en frente de la entrada del Cuarto 3 del edificio superior (Figura 12, abajo). Este pasaje estrecho proporcionó el único acceso al edificio superior y la residencia del gobernador en este tiempo. Todas las entradas del edificio inferior tenían huecos con tubos para sostener cortinas para limitar el acceso visual y físico dentro de los cuartos.

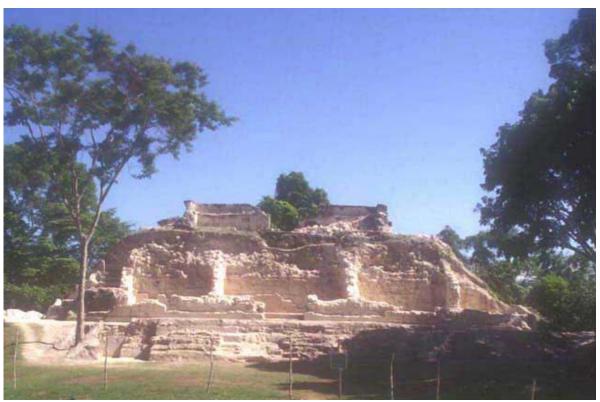
Figura 10. Estr. A-11 del sur, cerca al final de las excavaciones del 2003.

Las entradas que guiaban a estos cuartos se sellaron con bloques de caliza grandes (note entradas bloqueadas en <u>Figura 10</u> y <u>Figura 11</u>). Entonces los cuartos se llenaron con marga y algunas rocas de caliza. En la cima de este relleno de marga en el Cuarto 10, el Maya colocó una ofrenda de varios cuencos de engobe rojos. Estas vasijas son raras, en eso de que la mayoría de las ofrendas en Xunantunich que usan cuencos incorporan vasijas Montaña Malony Negras (*Mount Maloney Black*). Vasijas de engobe

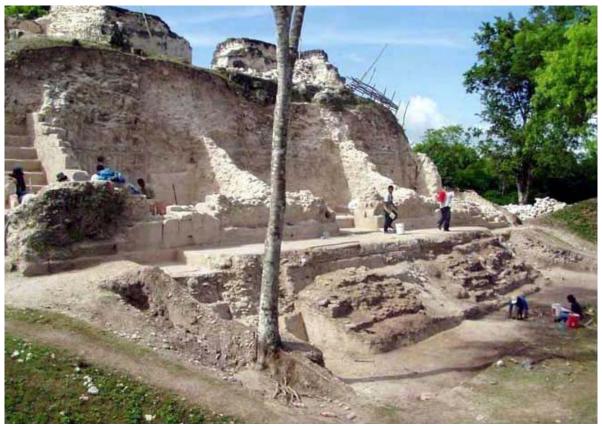
Figura 11. Estr. A-11 desde el occidente, cerca al final de las excavaciones del 2003.

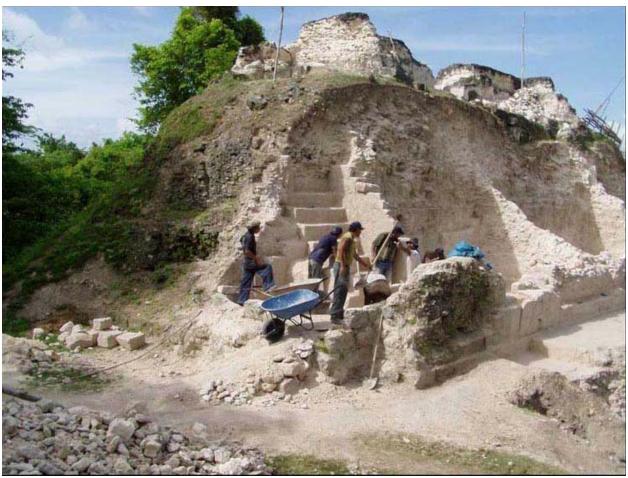
Figura 12. Escalera llevando al edificio superior.

La primera modificación que podemos documentar en la Estr. A-11 representa un cambio sustancial en la distribución del edificio. El Maya cerró la escalera interior que proporcionaba acceso al edificio superior, bloqueando la entrada más baja de las escaleras con bloques de piedras cortadas grandes y llenando toda la escalera con una sólida, densa masa de cascote de caliza, guijarros y yeso bien extendido, algunos de los cuales se pueden ver *in situ* en la Figura 12.

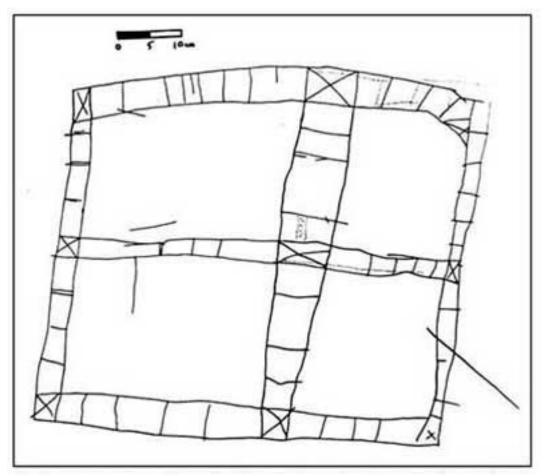
Figura 13. Tabla patolli cortado sobre el suelo del Cuarto 9. Dibujo por Jason Yaeger.

El contenido de los cuartos del edificio inferior sugiere que un conjunto de actividades muy diferentes ocurrió allá, en contraste al edificio superior. En el Cuarto 9, encontramos dos tablas patolli cortadas (Figura 13, abajo), fragmentos de tambor roto, y registros de decoraciones "graffiti" grabadas (Figura 14, abajo) que probablemente representan visiones logradas durante trances rituales (Haviland y Haviland 1995). En los Cuartos 7 y 8, al occidente, un brazo de tabla patolli se talló sobre el suelo de un cuarto, mientras que el graffiti se grabó sobre las paredes del cuarto y sobre las paredes definiendo las escaleras que guían al edificio superior. En los Cuartos 10 y 11 al oriente, se encontró otra tabla patolli sobre el suelo. Estas paredes pudieron haber llevado graffiti como esos encontrados en los cuartos al oeste, pero, como el Maya desmanteló este cuarto, es imposible confirmar este modelo.

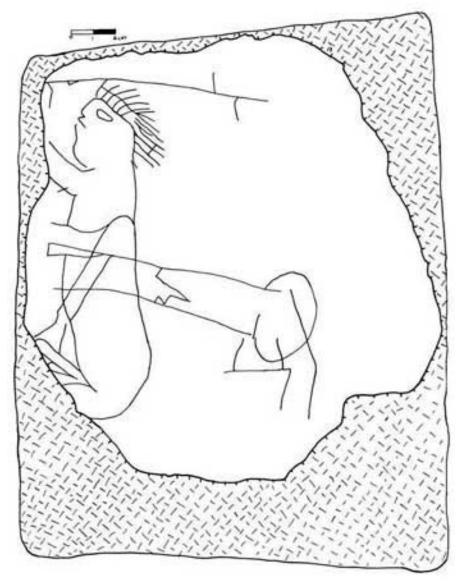
Figura 14. Op 272A/1-P2: "Graffiti" cortado sobre bloque enyesado recobrado del Cuarto 9. Dibujo por Leonel Panti.

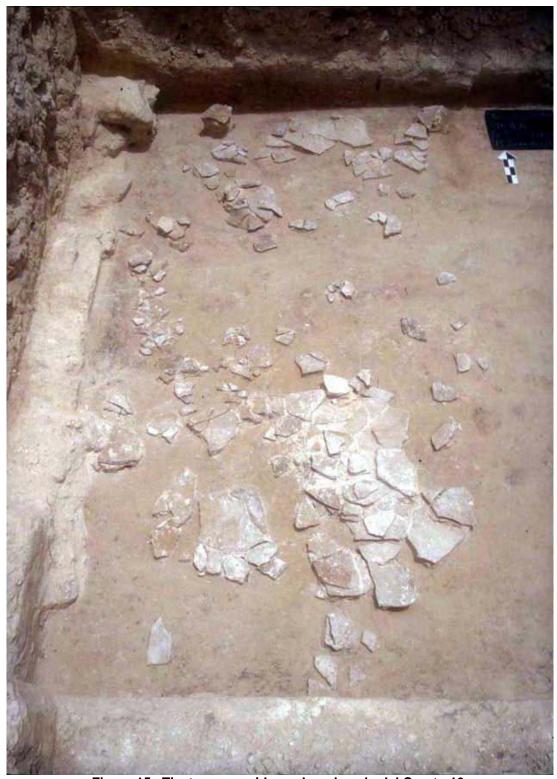
Figura 15. Tiestos esparcidos sobre el suelo del Cuarto 10.

Además de estas imágenes cargadas de rituales y artefactos, fragmentos grandes de alfarería representando unos pocos vasos enteros alfombró el suelo de los cuartos central y oriental (Figura 15, abajo), de la misma manera como en las vasijas *in situ* que MacKie encontró en el edificio superior. Al contrario de los vasos de servir encontrados en las residencias de los gobernadores en el edificio superior, como se discutió anteriormente, los vasos en el edificio inferior fueron frascos grandes y ollas sin cuello cuyo LeCount (1996) sugiere pudieron haber sido usados para el almacenaje de sus líquidos o género seco a término largo, probablemente comida o bebidas para consumir. Sus tamaños grandes sugiere que los vasos eran rasgos estacionarios en estos cuartos.

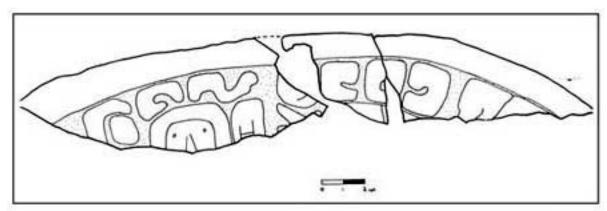
Figura 16. Op 257N/3-P1: Fragmentos de un panel tallado encontrado sobre la terraza frontal de la Estr. A-11. Dibujo por Jennifer Scarborough.

Se creó un tercer nivel de acceso arquitectónicamente restringiendo a la corte de gobierno por las escaleras que llevan a la terrazas frontales anchas levantadas, de las plataformas de las sub-estructuras de las otras tres estructuras flanqueando la Plaza A-III, las Estructuras A-10, A-11, y A-12. Muy interesante es la Estr. A-11: la escalera arriba a la terraza frontal de la Estr. A-11 tenía un bloque de escala grande que creó como una extensión escenario de la terraza frontal afuera hacia la plaza. Este rasgo sugiere que algunas de las actividades sobre la interacción de la terraza del frente eran para consumo público. Asociada con la terraza del frente también encontramos fragmentos de panel de pared tallado con una inscripción que despliega el glifo del niño del padre (*child-of-father glyph*) pero por otra parte estaba incompleta (<u>Figura 16</u>, abajo).

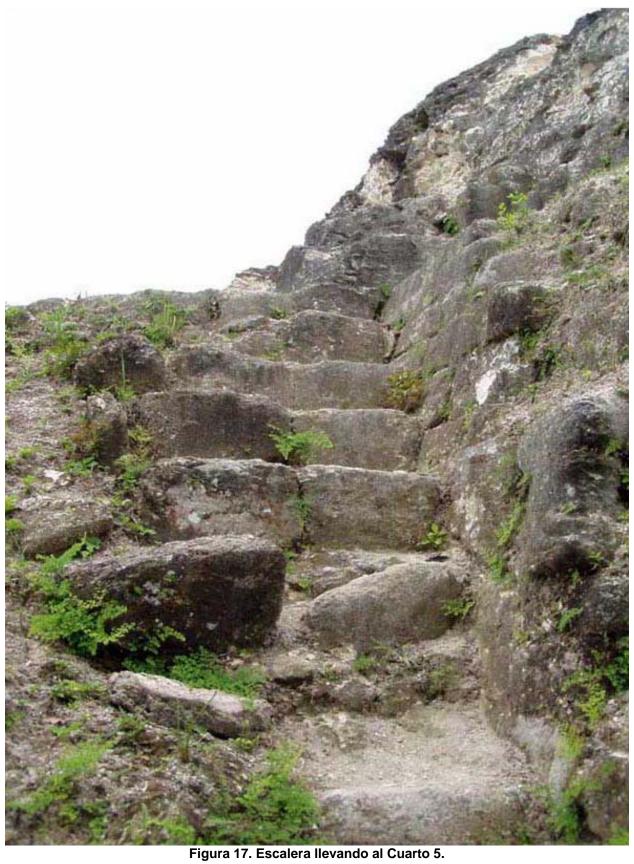
Figura 17. Escalera llevando al Cuarto 5.

Similitudes en el estilo de albañilería sugieren que esta modificación coincide con la construcción del Cuarto 5 del edificio superior, que necesitó una extensión del sector noroeste de la plataforma (Figura 9). Una grada de la escalera, que se puede ver en la Figura 17, abajo, se extendía contra la cara norte de la plataforma de la sub-estructura de la Estr. A-11, y proporcionaba acceso al Cuarto 5 y al resto del edificio superior del callejón que se extiende de la esquina noroeste de la Plaza A-III entre las Estructuras A-10 y A-12. Este cambio a la distribución de la Estr. A-11 alteró las formas en que el gobernador pudo intervenir con sus súbditos, eliminando acceso directo a los cuartos de vivienda del gobernador del edificio inferior y desviando ese acceso a un callejón de la esquina noroeste de la estructura, donde se escondía de la vista de la gente en la Plaza A-III.

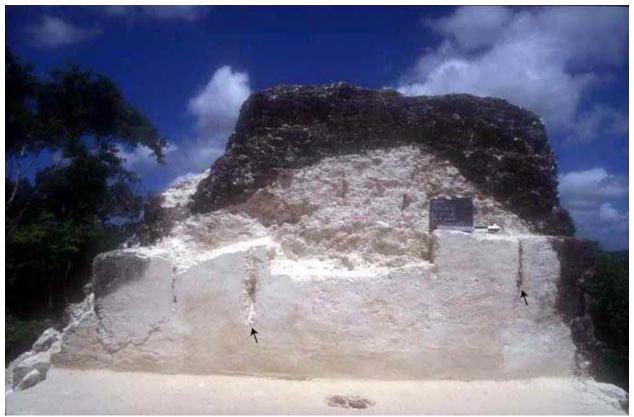
Figura 18. Pared occidental del Cuarto 4 después de la excavación. Note los canales picando a través del yeso para exponer uniones en la albañilería del bloque de caliza.

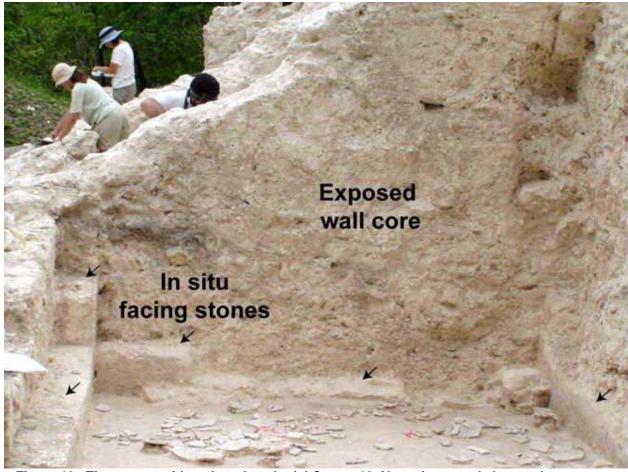
Figura 19. Tiesto esparcido sobre el suelo del Cuarto 10. Note el centro de la pared expuesta y algunas piedras revestidas restantes de las paredes.
